NOTA DE PREMSA RETAULE SANTA ANNA

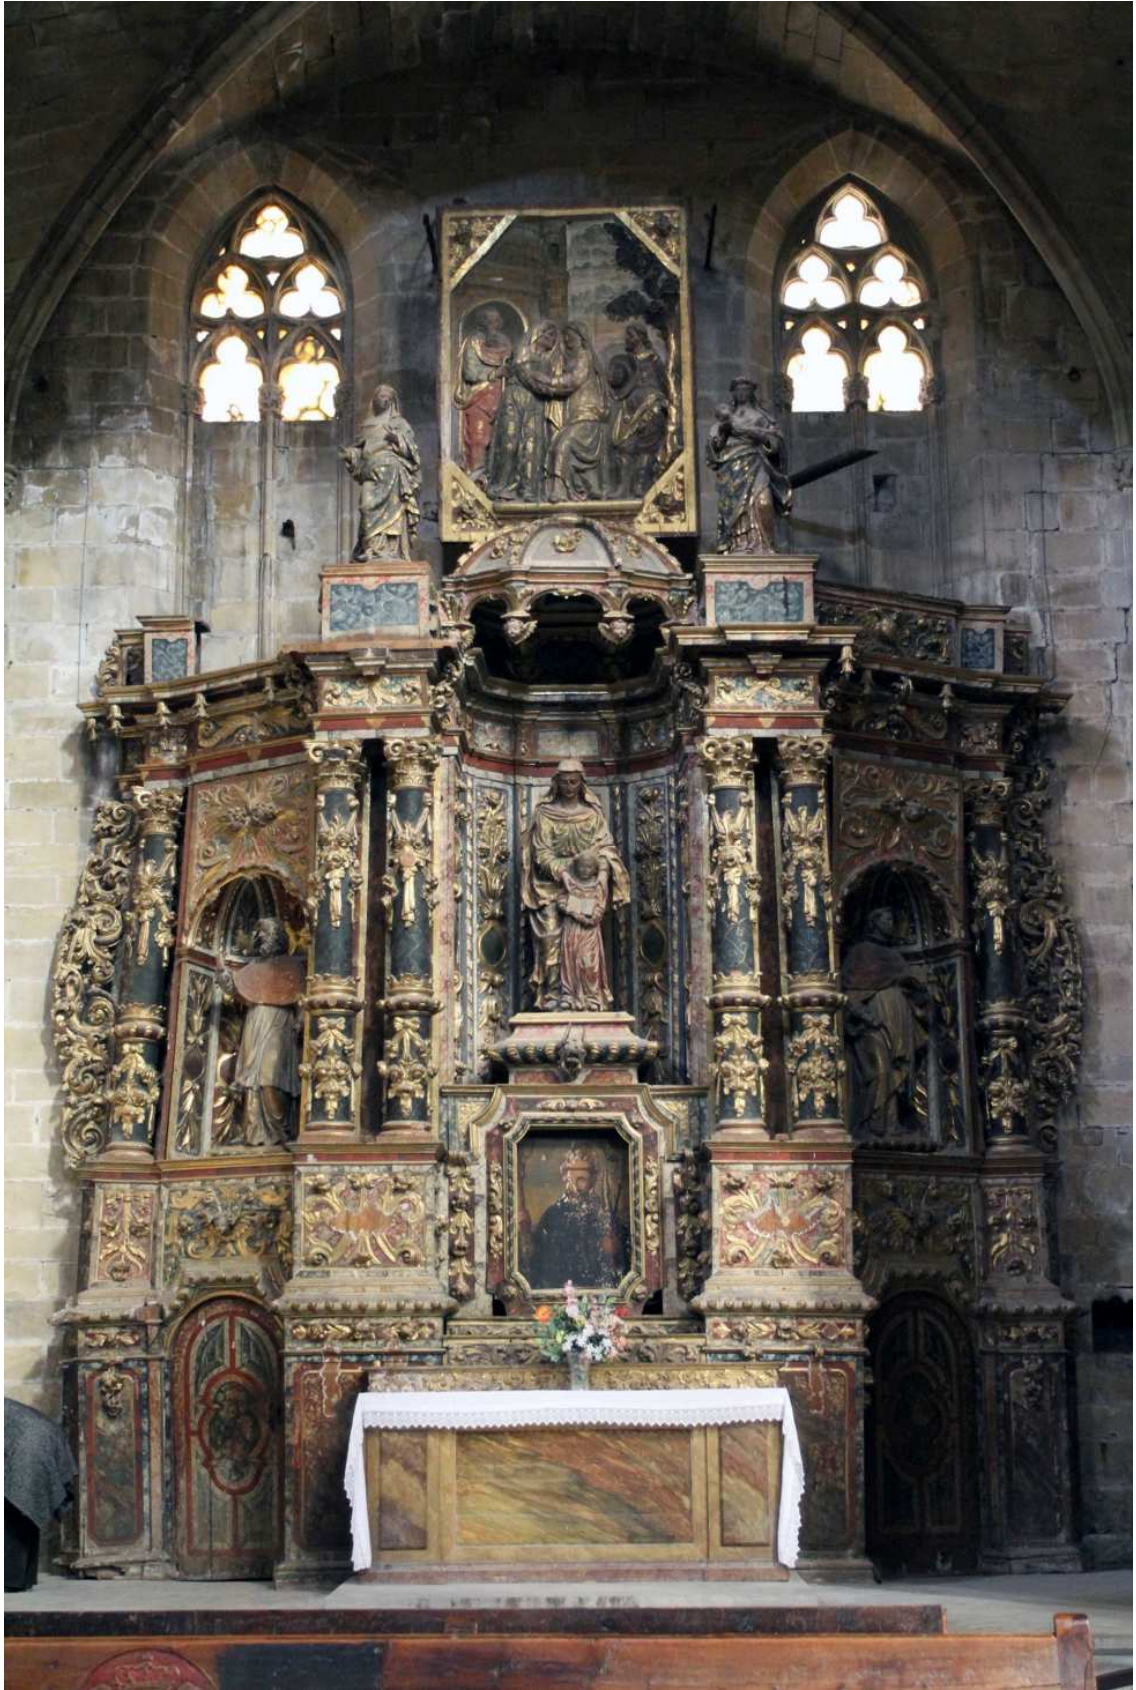
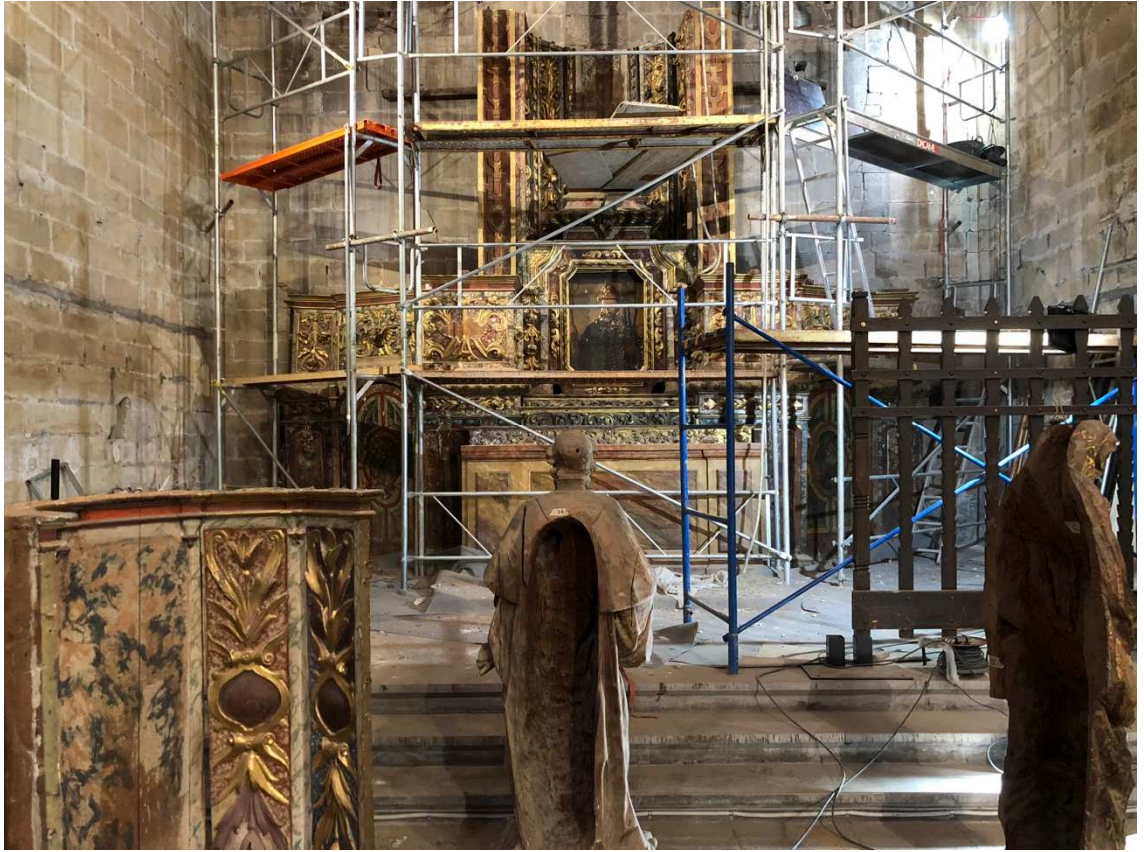
Les 64 peces han estat aspirades *in situ* i s'ha pogut comprovar que sota la brutícia, l'estat de conservació de moltes d'elles, és molt més greu del previst. Degudament protegits, els fragments han estat embalats per a ser traslladats als tallers del CRBMC, situat a Valldoreix (Sant Cugat del Vallès). Pel número i volum de peces, ha calgut transportar el retaule en quatre camions.

desmuntar, peça per peça el retaule. La tasca ha estat complexa i difícil, pel fràgil estat de conservació i per la grans dimensions d'algunes peces. Prèviament i durant les tasques de desmuntatge, s'ha fet un treball de documentació i fotografia, que és necessari per quan el retaule s'hagi de tornar a muntar.

El retaule serà objecte d'una restauració aprofundida, que passarà per ser desinsectat un sistema d'anòxia, per després realitzar la consolidació i reforç de la fusta. També es procedirà a realitzar un procés de fixació i neteja de la policromia, que retornarà els colors originals, actualment amagada sota un important estrat de brutícia adherida. S'estima que la durada dels treballs de restauració serà de dos a tres anys, abans de que el retaule de Santa Anna torni de nou a Tortosa.
